Ref.: PA COPAM 119/1986/075/2004 - REV LO 12/2012 - Lavra a céu aberto com tratamento a úmido (minério de ferro) - Itabira

Qualidade do Ar
Interferência Local
19/05/2023

Registro fotográfico de fontes
emissoras e resultados

EAMA 21 – Estação Areão

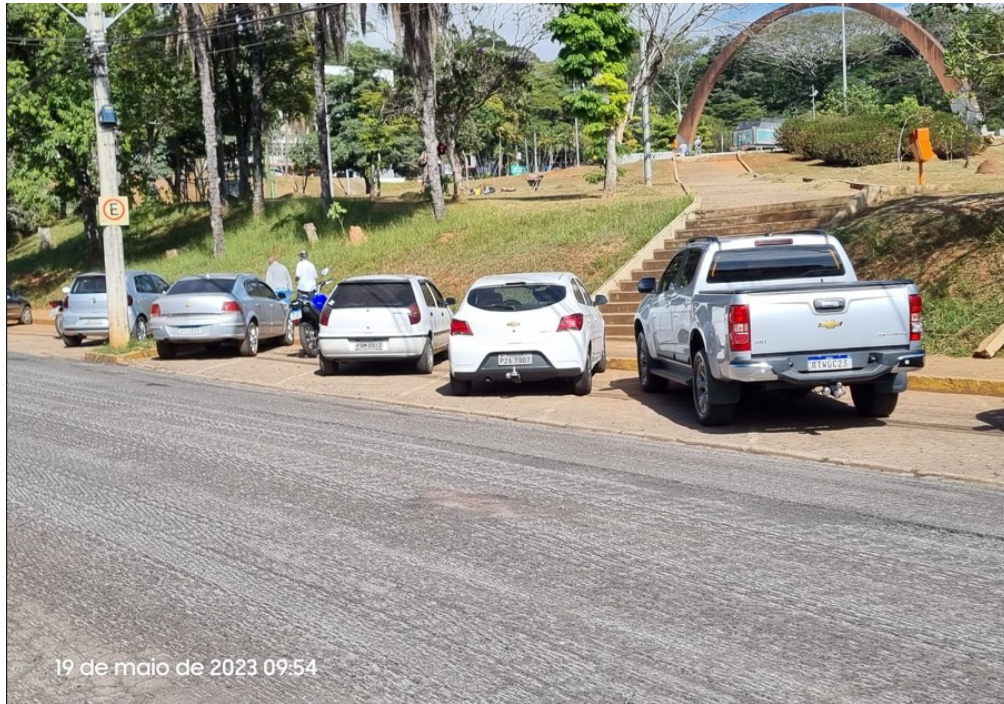
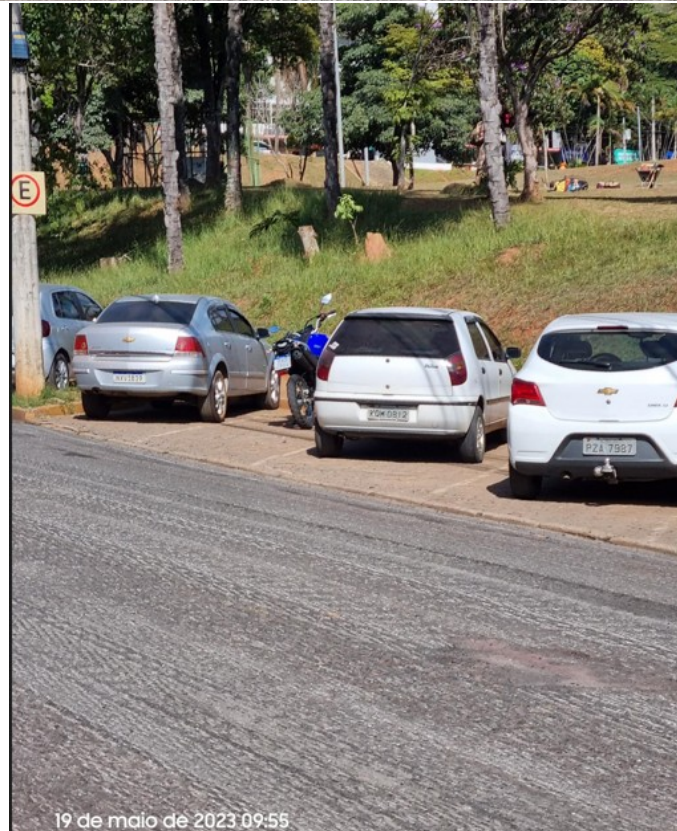
Figura 4.1 – Decapagem do asfalto – Av. Rio Doce

4.1 – Decapagem do asfalto – Av. Rio Doce

Fonte emissora – 19/05/2023	Distância da estação EAMA21 – Areão (Linha reta)
Decapagem do asfalto – Av Rio Doce	45 metros
Capina ao entorno da estação – Praça da Estação	5 metros e em toda a praça

Analisando os resultados do monitoramento obtidos no 19/05/2023, os parâmetros de qualidade do ar de (PTS, MP10 e MP2,5) sofreram interferência local com a decapagem do asfalto na via abaixo da estação e influência local por capina / roçada ao entorno da estação.

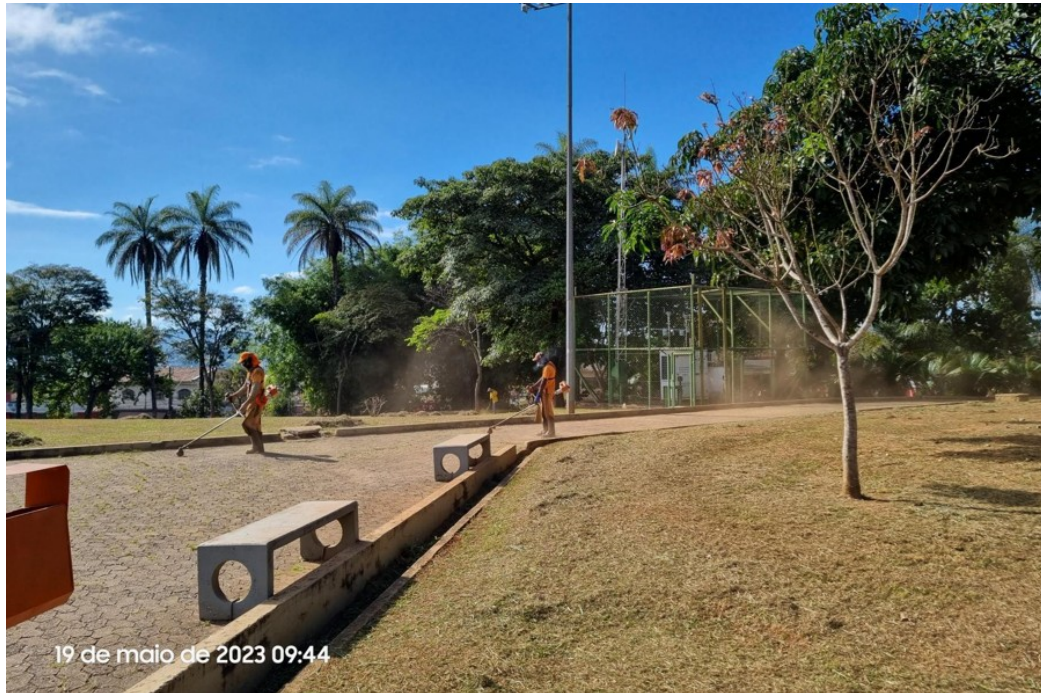
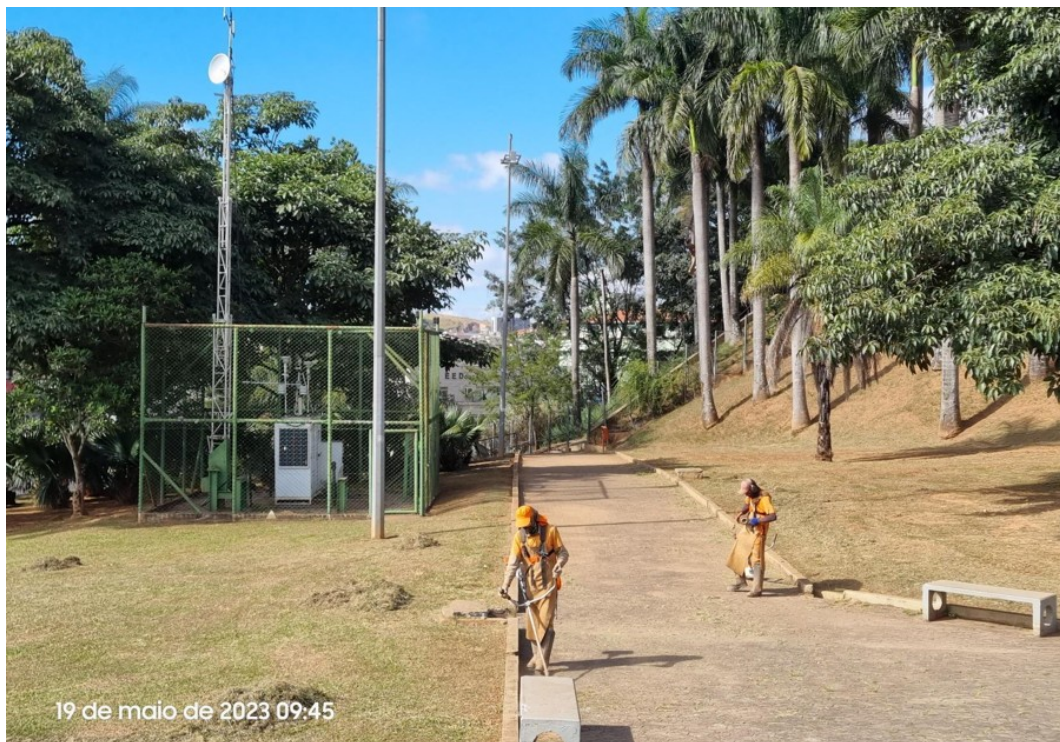
Figura 4.2 – Capina ao entorno da Estação na praça do Areão

4.2 – Capina ao entorno da Estação na praça do Areão

Cabe salientar que o trabalho de capina, interferência local, ocorreu no período de 18 a 22/05/23, trazendo acréscimos aos resultados em todos estes dias informados.
